KORÓZNE POŠKODENIE VPLÝVOM POLYTHIONOVÝCH KYSELÍN A CL IÓNOV PRI ODSTÁVKACH ZARIADENIA

P. BERNASOVSKÝ, J. ORSZÁGHOVÁ, J. KUDLIČKA, T. ŽÁČEK

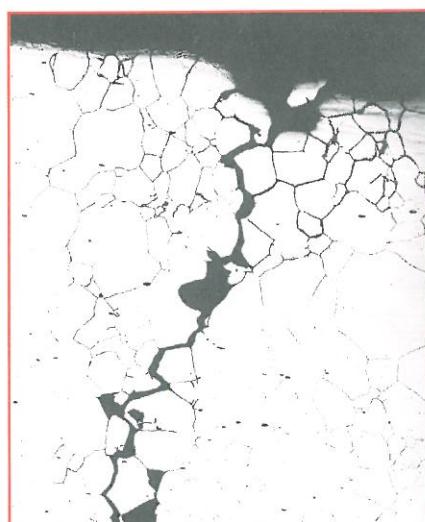
ce stavenia. Havarijná trhlina sa šírila z vnútorného povrchu cez celý prierez až na vonkajší povrch rúry (obr. 1 – priečny rez). Na detailnejšom zábere vidieť, že ide o interkryštalické korózne praskanie pod napätiom (obr. 2). Na vnútornej strane obvodového spoja bolo možné pozorovať celú sieť trhlín podobného charakteru šíriacich sa z hranice stavenia do základného materiálu (obr. 3). Zvarový kov, ktorý bol vyhotovený niklovou elektródou typu ENiCrFe3 nevykazoval žiadne stopy korózneho napadnutia.

Obr. 2
Trhlina na prechode do zvaru (50 x)

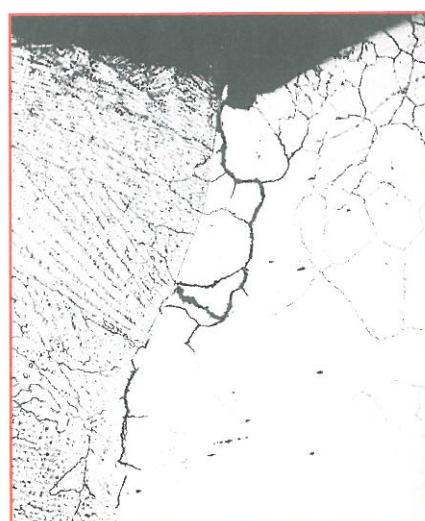
Obr. 3
Interkryštalický charakter v stene rúrky (100 x)

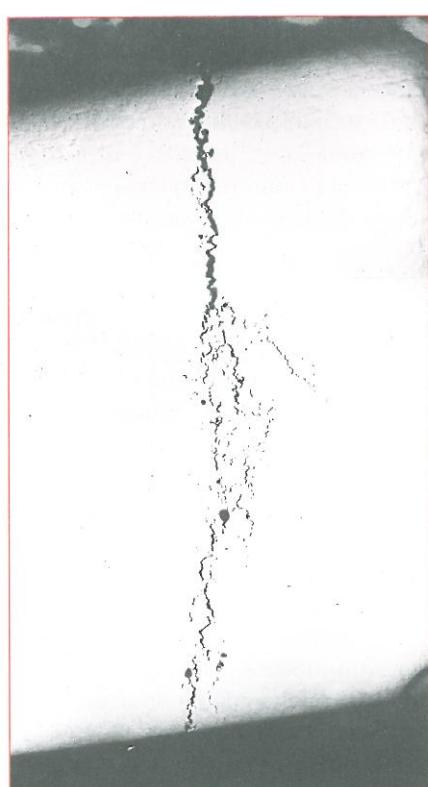
Obr. 1
Havarijná trhlina (10 x)

Porušená radiačná rúra bola hned' vymenená, ale podobný charakter korózneho napadnutia v ostatných častiach rúrkového systému pece nemožno vylúčiť. Ide o selektívnu formu korózie, ktorej priebeh sa nedá predvídať. Z toho dôvodu bolo odporučené vymeniť celý rúrkový systém z ocele 17 482 za ocel' 17 248, ktorá je už overená v systémoch hydrogeneračných pecí doma aj v zahraničí.

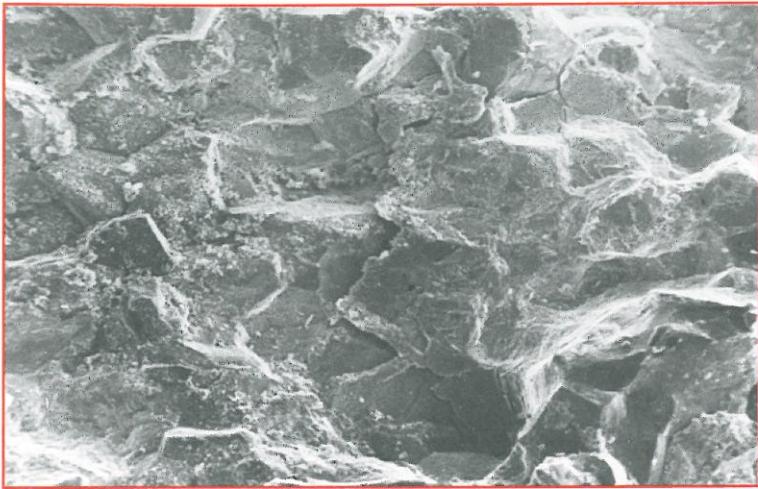
Analýza EDX (od atómového č. 11) koróznych splodín na interkryštalickom povrchu dolomenej trhliny (obr. 4) ukázala na zvýšený obsah S a čiastočne aj Cl, čo svedčí o koróznom pôsobení polythionových kyselín a iónov Cl⁻:

Obr. 4
Interkryštalický povrch trhliny (100 ×)

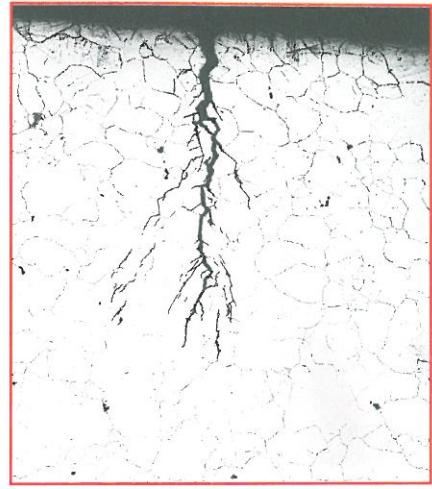
Obr. 5
Vylúčenie vysokoteplotného d - feritu na hranici stavenia (50 ×)

pomerov súvisieť aj s prítomnosťou vysokoteplotného δ -feritu na hraniciach, ktorý sa obohacuje chrómom na úkor austenitu (obr. 7).

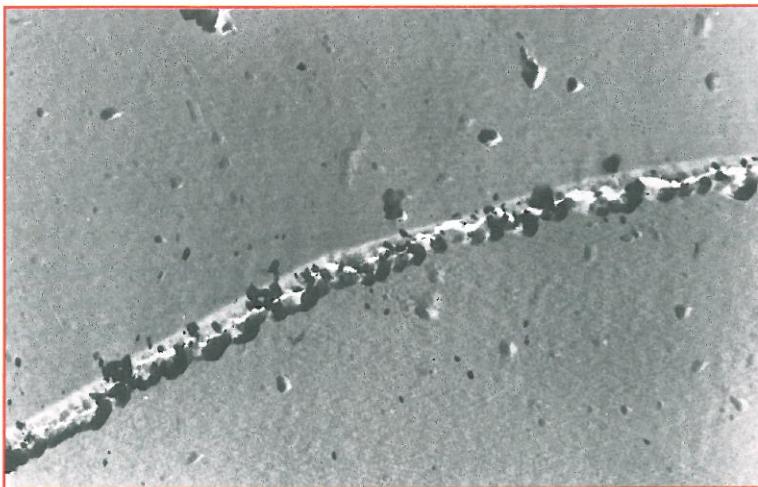
Obr. 6
Karbidy $M_{23}C_6$ na hranici zrn (10 000 ×)

Prečo sa v oblasti príraby vyskytlo len transkryštalické praskanie a nie interkryštalické, by sa dalo vysvetliť len nižším scitlivéním hraníc zrn v prírube v dôsledku jej nižšej teploty (cca 350 °C). Totiž základný materiál aj TOO obvodového spoja exponovanej rúry sa vyznačovali výraznou precipitáciou karbidov na hraniciach austenitických zrn (obr. 6). Selekívna elektrónová difrakcia a mikroanalýza potvrdili, že ide o karbidy $(Cr, Mn, Fe)_{23}C_6$.

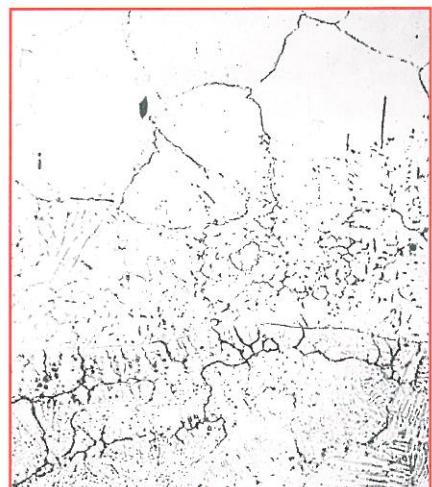
Obr. 7
Transkryštalická trhliny v prírube (200 ×)

kratšie trhlinky v spoji rúry s prírubou, ktoré však mali charakter transkryštalického korózneho praskania. Trhlinky boli lokalizované do TOO materiálu rúry aj príraby (vyrobenej tiež z ocele 17 482.4), pozri obr. 5. Charakter trhlin aj prítomnosť chlóru v koróznych splodinách (EDX 3) svedčí o tom, že ide o chloridové korózne praskanie pod napäťom.
